РУСЬКА АРХІТЕКТУРА X–XIII СТ. КАТАЛОГ ПАМ'ЯТОК. ГАЛИЦЬКА ЗЕМЛЯ (ВИТЯГ З АВТОРСЬКОЇ МОНОГРАФІЇ)

Публікація є частиною каталогу пам'яток давньоруського монументального зодчества домонгольського періоду X–XIII ст. До нього включено, зокрема, 10 пам'яток кам'яної архітектури літописного Галича XII–XIII ст., які репрезентовані в основному незначними залишками. На основі аналізу наукового доробку українських дослідників другої половини XIX – першої половини XX ст., а також радянських археологів і істориків архітектури автор спробував реконструювати зовнішній вигляд, планування й елементи інтер'єру найвизначніших архітектурних пам'яток княжого Галича та Галицької землі.

**Rusian architecture of the 10th–13st centuries. Catalog of monuments.
Galicia (excerpt from the author's monograph)**

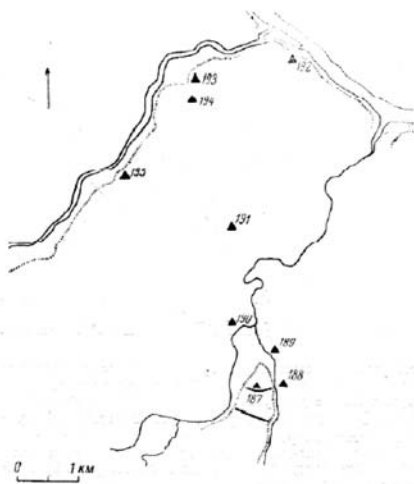
Рис. 29. Галич.

Схема розташування пам'яток

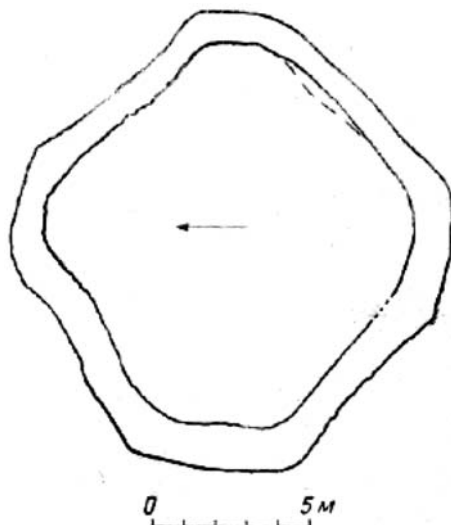
*Рис. 30. Галич. «Полігон».
План. За О. М. Іоаннісяном*

Від будівлі збереглися лише фундаменти. Споруда — не зовсім правильний квадрифолій: три її сторони завершувалися півкругами, а четверта, західна, мала сплюснені обриси (рис. 30). Очевидно, з цього боку розміщувався вхід. Найбільший діаметр споруди в напрямку з заходу на схід 14,9 м, а поперек — 14,4 м. Ширина фундаменту 1 м, у західній частині — до 1,5 м.

Фундамент викладено з дрібних кругляків й отесків білого вапняку на білому вапняковому розчині. Глибина фундаменту близько 90 см; він врізаний у материковий лес. Збереглися залишки підлоги з поливаних керамічних плиток, зокрема з рельєфними зображеннями. Під час розкопок знайдено декілька обтесаних білокам'яних блоків від стін будівлі та профілів, а також уламок водосвятної чаші. Споруда, очевидно,

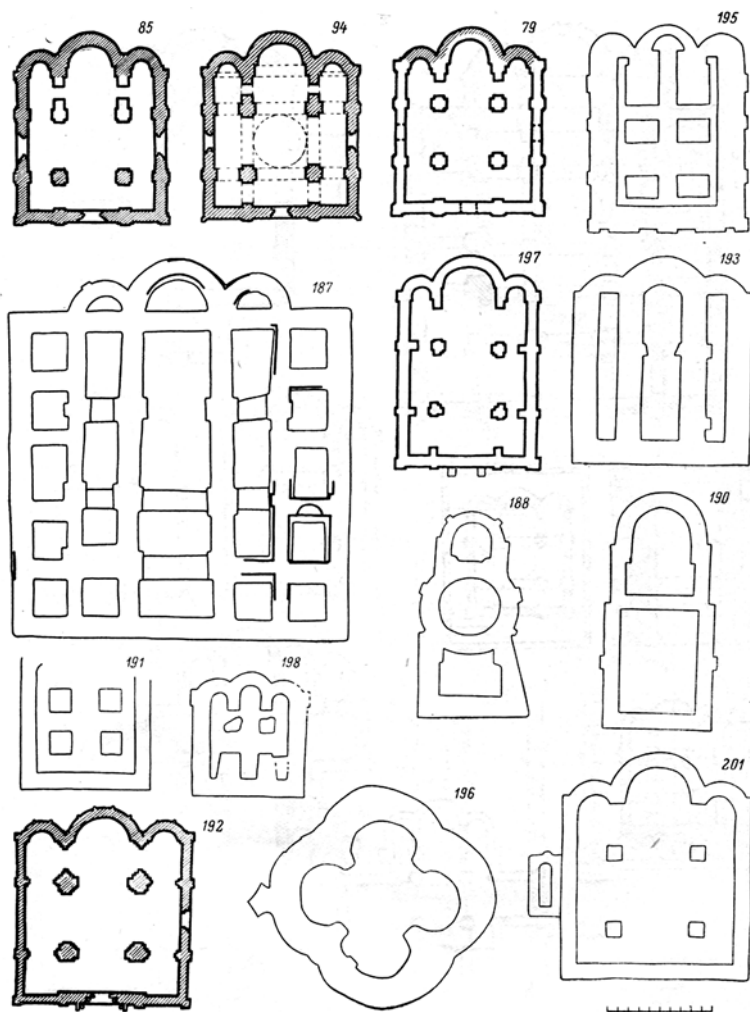
Таблиця 10. Плани пам'яток

- 79 – Володимир, церква Георгія; 85 – Кідекша, церква Бориса і Гліба;
 94 – Переславль-Залеський, Спасо-Преображенський собор;
 187 – Кринос, Успенський собор; 188 – Кринос, Іллінська церква;
 190 – Галич, Благовіщенська церква; 191 – Галич, церква на урочищі
 Кладовище; 192 – Галич, церква Пантелеймона;
 193 – Галич, церква Спаса; 195 – Галич, церква «над Борщевом»;
 196 – Побережжя – храм у формі квадрифоля; 197 – Василів, церква;
 198 – Звенигород, церква; 201 – Перемишль, церква Іоана

Успенський собор — великий чотиристовпний триапсидний храм з галереями, які проходять з трьох боків. Основна будівля (без галерей) має ширину приблизно 21 м, довжину 30–31 м. Загальний розмір (з галереями): ширина — 32,4 м, довжина — 37,5 м, азимут — 100°. Величина сторін підкупольного квадрата близько 7 м. Судячи зі знайдених під час розкопок двох блоків від колони, підкупольні стовпи, мабуть, були круглі в плані. На внутрішніх стінах храму колонам відповідали плоскі пілястри з профільованими базами. Північна ділянка західної стіни значно товстіша, ніж інші стіни, очевидно, тут розміщувалися сходи на хори. Кутові західні та східні членування галерей були виділені в самостійні приміщення. Зовні стіни будівлі мали цоколь і членувалися плоскими лопатками.

Церква чотиристовпна, триапсидна (табл. 10). Її довжина — 19,7 м, ширина — 17,3 м, азимут — 92–93°. Товщина стін — 1,04 м. Ділянка західної стіни між середніми лопатками потовщена зсередини будівлі до 1,27 м. Стовпи перетесані; їхня первісна форма складна, багатоуступчаста. На внутрішніх стінах храму стовпам відповідають лопатки, також здебільшого частково стесані. Лопатки на зовнішніх стінах плоскі. Розмір підкупольного простору вздовж храму 5,7 м, поперек — 5,5 м.

церкву знову розкопали (О. М. Іоаннісян). Від неї збереглися фундаменти і розвали каменів від стін. Судячи з фундаментів, це була чотиристовпна триапсидна церква завбільшки 19,7х17 м (табл. 10). Фундамент її західної стіни мав ширину 2,3 м, а північної — 2,7 м. Крім фундаментів зовнішніх стін, є стрічкові фундаменти, які проходять під стовпами вздовж храму із заходу на схід. Стіни було викладено з квадратів обтесаного вапняку — з необроблених каменів на вапняковому розчині з домішками піску. Кути фундаментів виконано з підтесаних каменів. Глибина фундаментів 1,4 м; вони врізані в материковий суглинок. Під час розкопок було знайдено різні камені (два уламки стержнів витої колонки). У розвалі виявлено фрагменти штукатурки зі слідами фресок. Уціліла ділянка підлоги з трикутних поливаних керамічних плиток. Траплялися також нечисленні квадратні й фігурні поливані плитки, лист свинцевої покрівлі, саркофаг.

Від старовинного храму збереглися фундаменти, які промальовують план чотиристовпної триапсидної споруди (табл. 10). Її розмір 20х14,5 м. Фундаменти широкі, викладені з каменів на розчині. Глибина фундаментів стін 1,1 м, а внутрішніх стовпів — 2 м. На зовнішній стороні фундаментів є невеликі розширення, які, очевидно, позначають місця плоских пілястрів. Знайдено різні камені — базу і фрагмент орнаменту⁹.

Від старовинної будівлі зберігся лише фундамент, який, однак, дає можливість визначити форму плану зруйнованої споруди. З'ясувалося, що будівля мала не круглу, а чотирипелюсткову форму, тобто була не ротондою, а квадрифолієм (табл. 10). Загальний діаметр квадрифолія за зовнішнім контуром фундаменту 22 м, за внутрішнім — 15,5 м. Фундамент викладено з кругляків на міцному вапняковому розчині з домішками вугілля. На його верхній частині по зовнішньому і внутрішньому краюх лежали великі обтесані камені. 1935 р. в будівлі ще зберігалася частина підлоги з кам'яних плит (70х70 см), а навколо руїн було знайдено багато
